PEUGEOT

# 308 CC & Berline 3&5

# 308 SW & Break

Réf. : 9688.EH

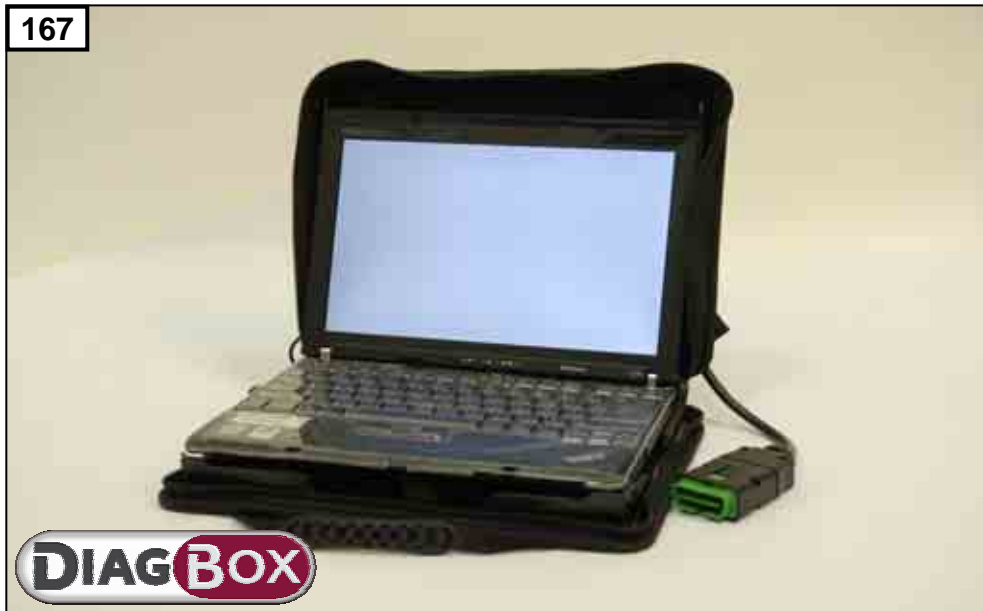
à l'aide de l'outil diagnostique Peugeot :

- FR** - déclarer la présence du boîtier de servitude remorque dans le menu équipement  
- vérifier l'absence de tout code défaut

by means of the diagnostic tool Peugeot :

- GB** - to declare the presence of the trailer control module in the menu equipment  
- verify the absence of any code defect

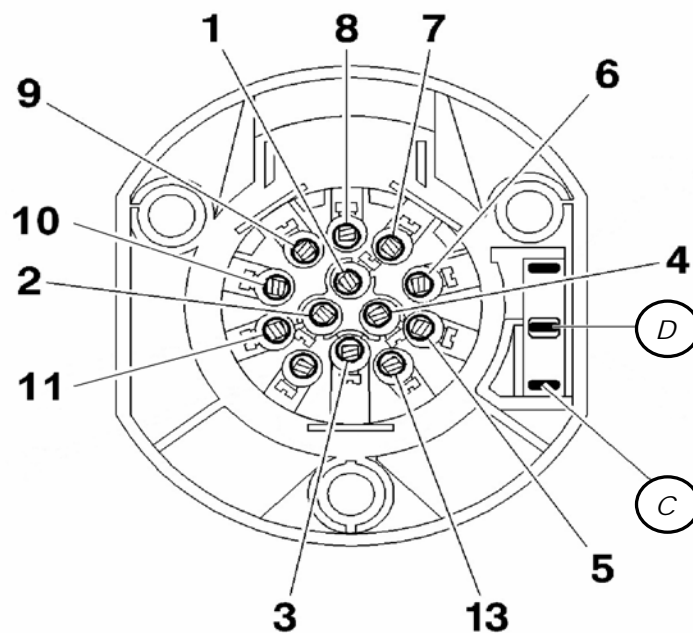
Réf.: 9688.EH (13 v)

<b>F</b>	Jaune	Orange	Vert/jaune	Vert	Beige	Violet	Noir
<b>D</b>	Gelb	Orange	Grün/gelb	Grün	Beige	Violett	Schwarz
<b>GB</b>	Yellow	Orange	Green/yellow	Green	Beige	Purple	Black
<b>NL</b>	Geel	Oranje	Groen/geel	Groen	Beige	Violet	Zwart
<b>P</b>	Amarelo	Cor de laranja	Verde/amarelo	Verde	Beige	Violeta	Preto
<b>I</b>	Giallo	Arancio	Verde/giallo	Verde	Beige	Viola	Nero
<b>E</b>	Amarillo	Anaranjado	Verde/amarillo	Verde	Beige	Violeta	Negro

<b>+BATT</b>					
<b>F</b>	Blanc	Rouge	Marron	Vert/jaune	Vert/jaune	Gris	Rose
<b>D</b>	Weiß	Rot	Braun	Grün/gelb	Grün/gelb	Grau	Rosa
<b>GB</b>	White	Red	Brown	Green/yellow	Green/yellow	Grey	Pink
<b>NL</b>	Wit	Rood	Bruin	Groen/geel	Groen/geel	Grijs	Roze
<b>P</b>	Branco	Vermelho	Castanho	Verde/amarelo	Verde/amarelo	Cinzeno	Cor de rosa
<b>I</b>	Bianco	Rosso	Marrone	Verde/giallo	Verde/giallo	Grigio	Rosa
<b>E</b>	Blanco	Rojo	Marron	Verde/amarillo	Verde/amarillo	Gris	Rosa
